# 災害と図書館建築

植松貞夫

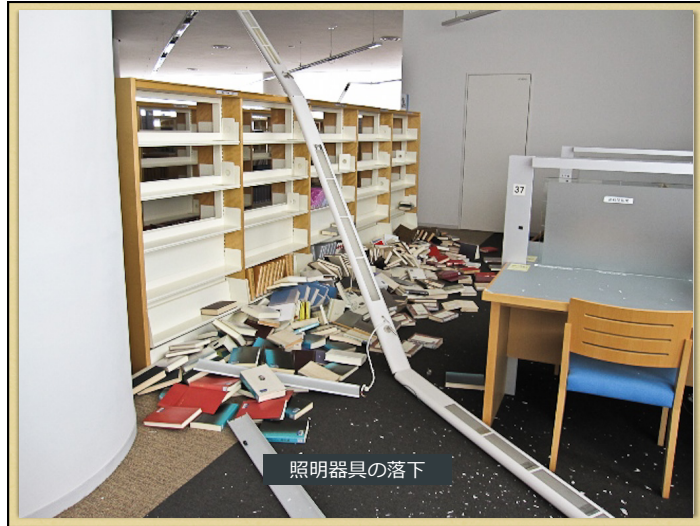
照明器具の落下

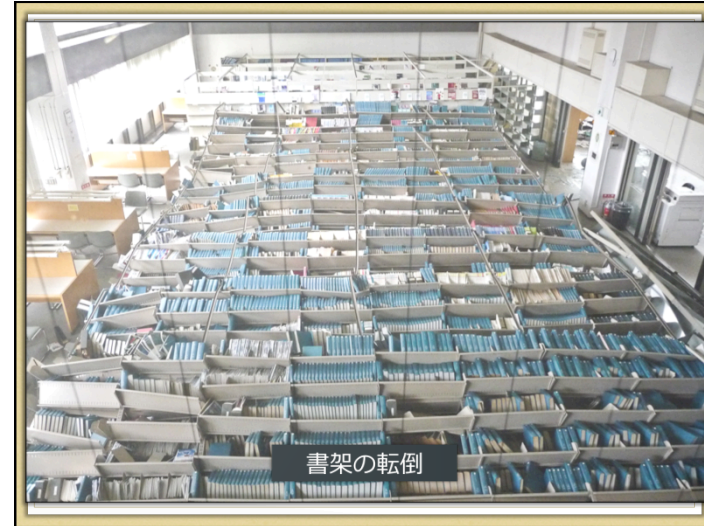
書架の転倒

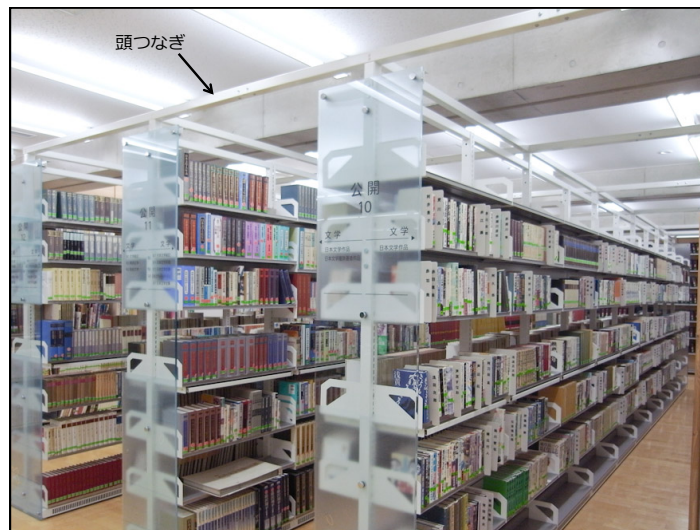
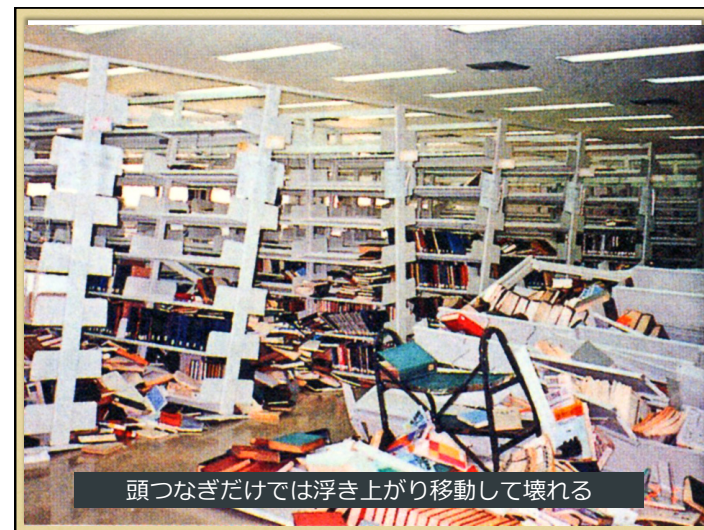
## 床固定していても転倒した

- 床固定ボルトの破断
- ボルトと書架の接合部の破壊
- ボルトと床との定着力不足（引き抜かれる）
- 将棋倒し

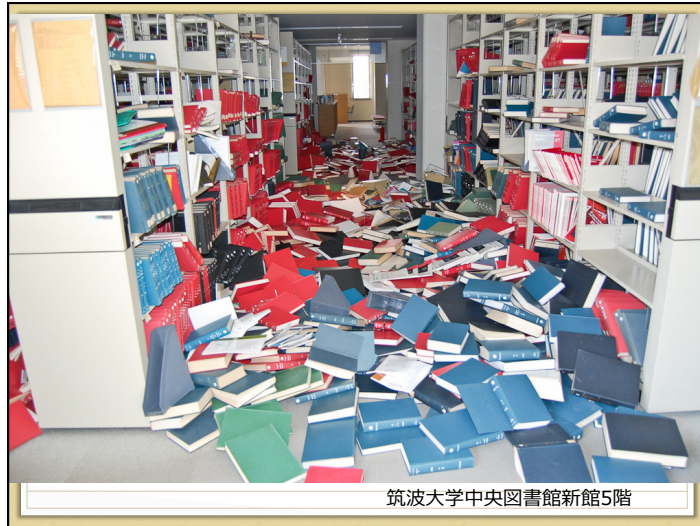
阪神淡路大震災では電動集密書架の脱線、転倒等の被害が多数報告された

筑波大学中央図書館新館5階

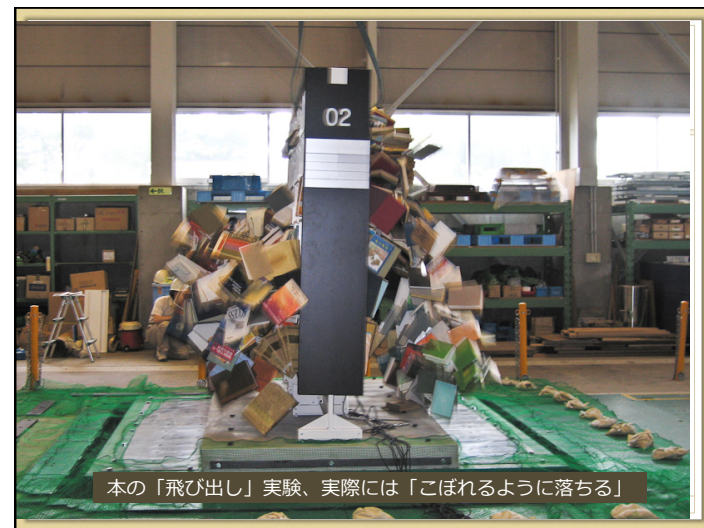
本の「飛び出し」実験、実際には「こぼれるように落ちる」

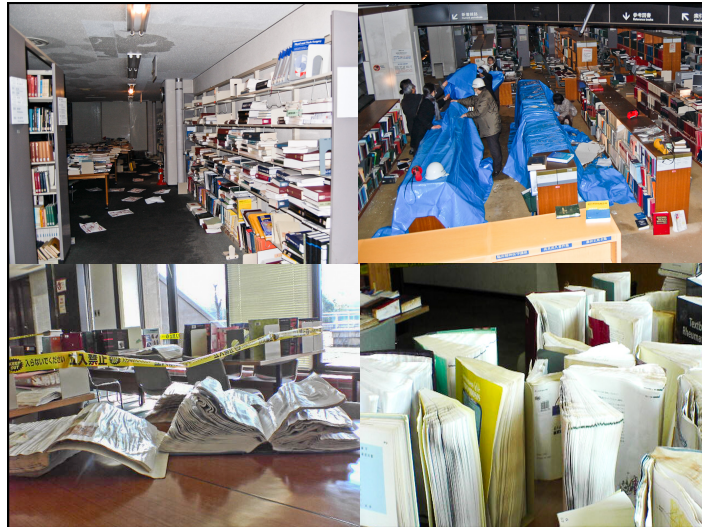
## 二次被害 水損：配管の破損

- ❑ スプリンクラーの鉛管のつなぎ目部分の破損による水の飛散はほぼ床全体に及び、プールのような状態となった。床に散乱した開架資料（本、視聴覚資料） 約2万点と30台近くの端末が特にひどい冠水被害を受けた。十日町情報館（新潟県中越地震：2004年10月23日）
- ❑ 阪神淡路大震災では設置施設の40.8%（222/544）で被害が発生した（財：日本消火設備安全センター）
- ❑ 上下水配管、雨水配管（雨どい）も
- ❑ 点検・見直しの要あり
